AGÊNCIA NACIONAL DE MINERAÇÃO

**PARECER TÉCNICO Nº 85/2023/SEFBM-C/COPGBM-C/SBM-ANM/DIRC**

**Assunto:** Vistoria - Barragem de Rejeitos, Barragem D4 e outras

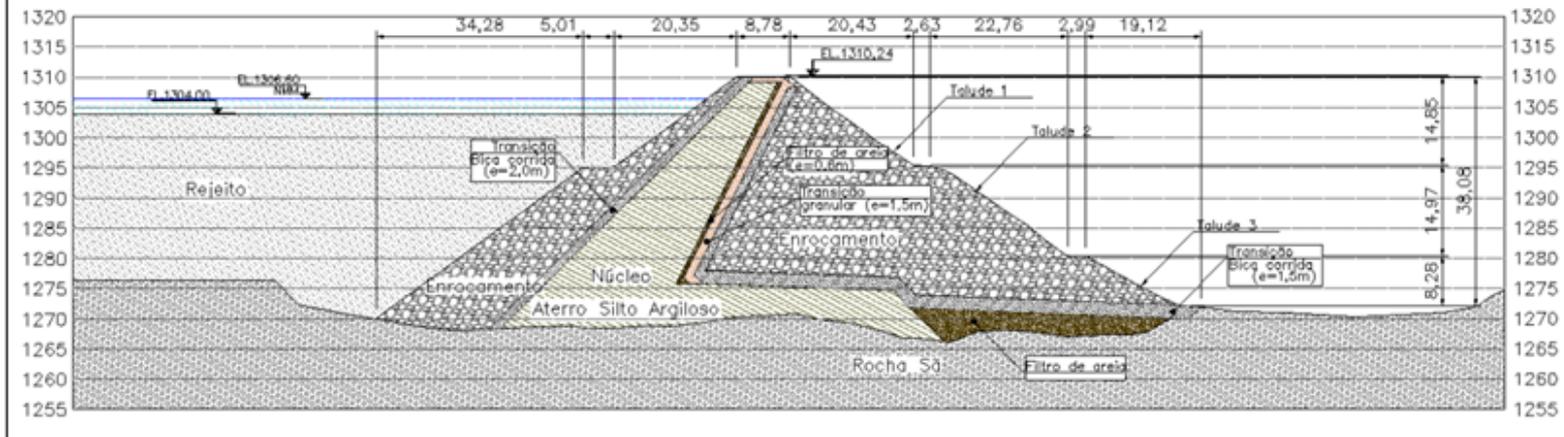
A Barragem de Rejeitos foi projetada no final da década de 1970 com a finalidade de receber os rejeitos da exploração e processamento de urânio. Não foram encontrados registros da construção ou projetos *As Built* ou *As Is* do maciço. No entanto, acredita-se que a estrutura tenha sido construída em etapa única no início da década de 1980. A barragem consiste em uma estrutura de enrocamento com eixo curvo dotada de núcleo argiloso inclinado para montante, conforme seção geológica geotécnica apresentada na Figura 2.1.

Figura 2.1 – Seção geológico-geotécnica – Estaca E-11  
 Fonte: RPSB (VTB, 2023).

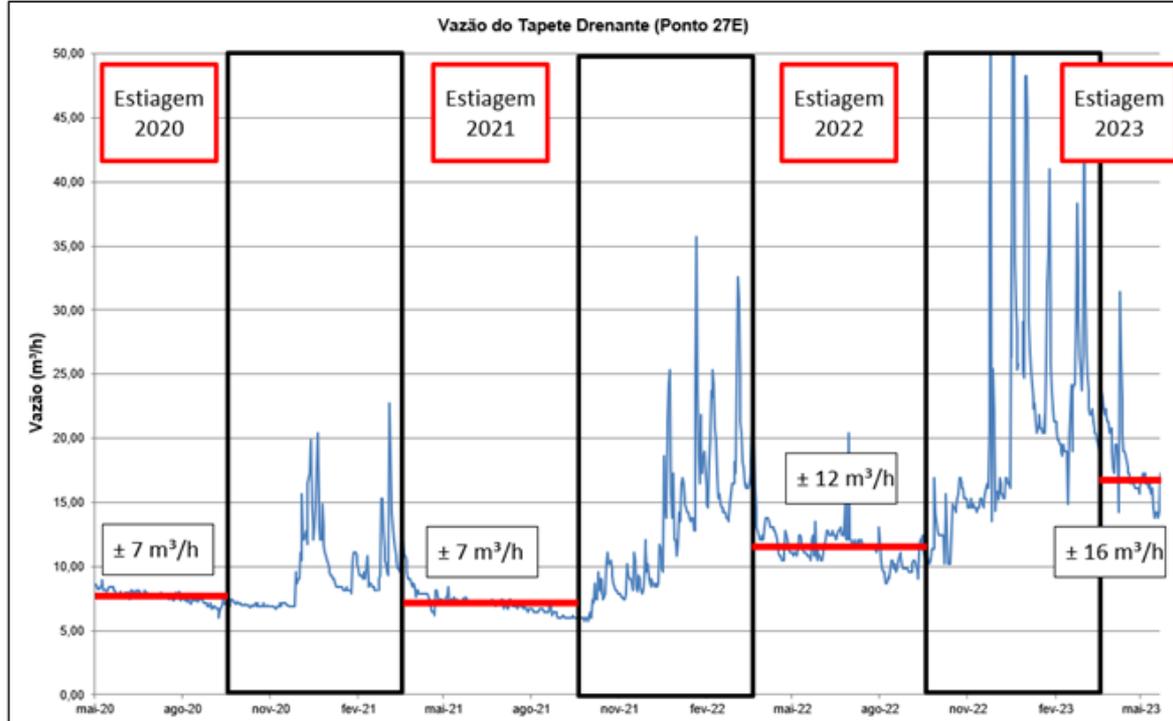
Ainda sobre o Volume III, especificamente em relação aos dados de instrumentação, foram observadas tendências de elevação de níveis piezométricos no núcleo e tendência de elevação das vazões medidas no medidor de vazão da drenagem interna (ponto 27E), conforme gráfico exibido na Figura 2.2. Na sessão de fechamento da vistoria a equipe da ANM notificou a INB a apresentar em 15 dias corridos (até 06/07/2023) a interpretação geotécnica sobre essas tendências da instrumentação, considerando a possibilidade de ocorrência de erosão interna do núcleo. No dia 06/07/2023 foi protocolado no SEI o relatório elaborado pela VTB Engenharia concluindo que não existem indícios fortes de que um processo de erosão interna esteja ocorrendo. A ANM entende que a exigência foi cumprida de forma satisfatória. No entanto, tendo em vista a importância dessa conclusão, **sugere-se que seja exigido do empreendedor que inclua na próxima RPSB, a ser elaborada por empresa distinta da VTB que elaborou a última RISR, uma avaliação detalhada e conclusiva sobre as tendências de aumento de piezometria, vazão e turbidez.**

Figura 2.2 – Vazão na saída do tapete drenante (Ponto 27E)

- Incluir registros de manutenção e treinamentos no PSB. **Prazo – 90 dias.**
  - Elaborar RPSB que atenda aos requisitos regulatórios incluindo análise detalhada das tendências de elevação de piezometria do núcleo, vazões percoladas e turbidez, por equipe que não seja a mesma que fez o último RISR. **Prazo – 180 dias.**

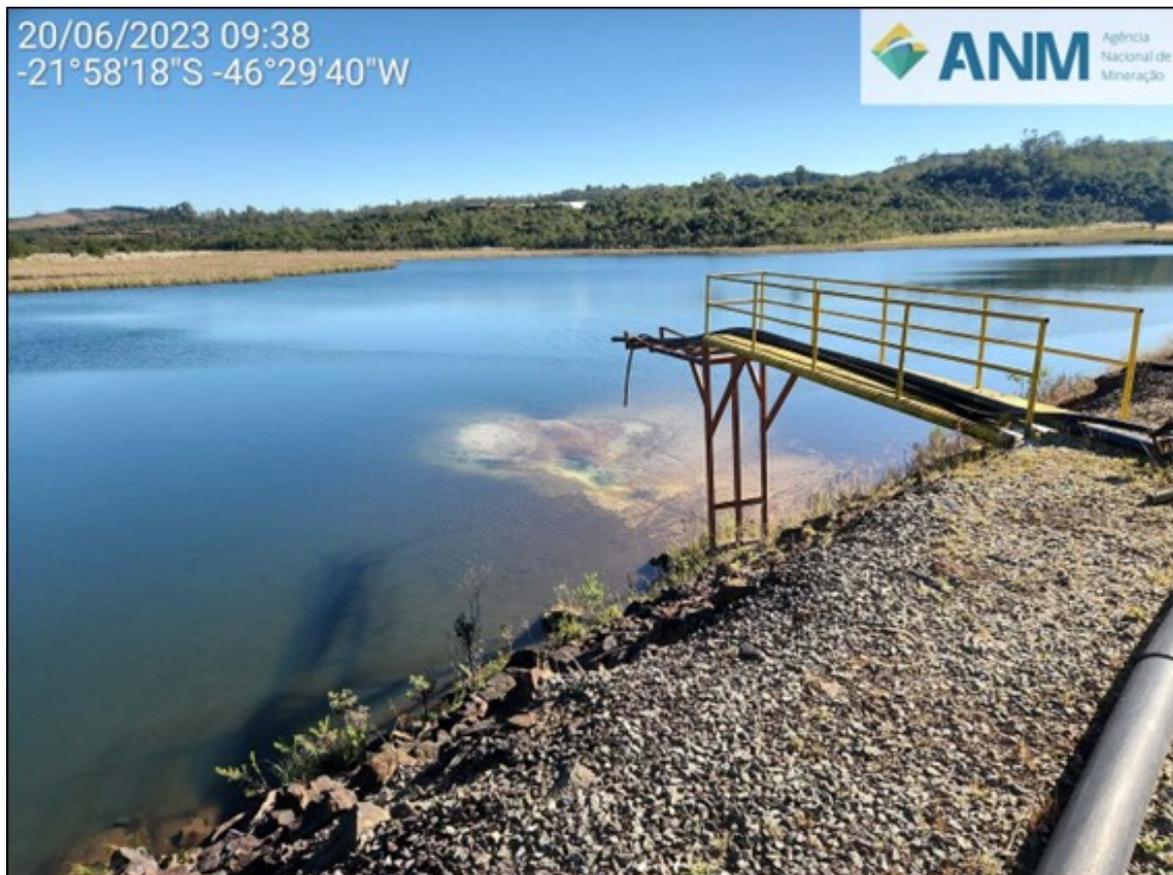
- No dia da vistoria estava ocorrendo disposição do efluente tratado no reservatório a partir da crista, conforme Figura 2.3. Com o auxílio do hipsômetro foi medida uma borda livre de 4,0 m entre o nível do reservatório e a cota da crista na região próxima ao extravasor, onde a crista apresenta um rebaixamento.

Figura 2.3 – Operação do reservatório no dia da vistoria

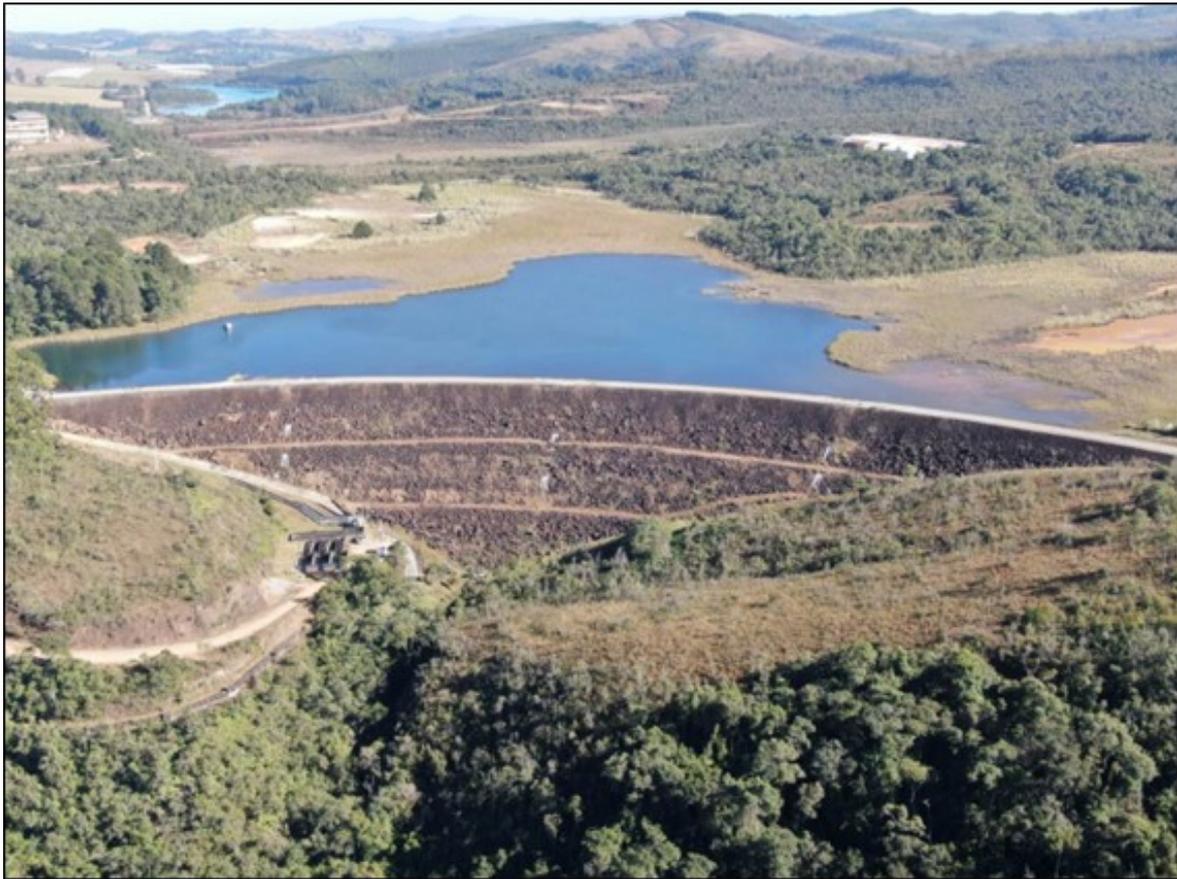
- Durante o caminhamento sobre a crista e bermas não foram identificadas trinças ou abatimentos. A Figura 2.4 apresenta a condição do talude de jusante no dia da vistoria. No entanto, conforme exposto na Figura 2.5, há sinais de degradação e de rolagem do enrocamento. Nesse contexto, **sugere-se exigir do empreendedor a análise da espessura do enrocamento deteriorado.**

Figura 2.4 – Vista geral do talude de jusante por imageamento de drone

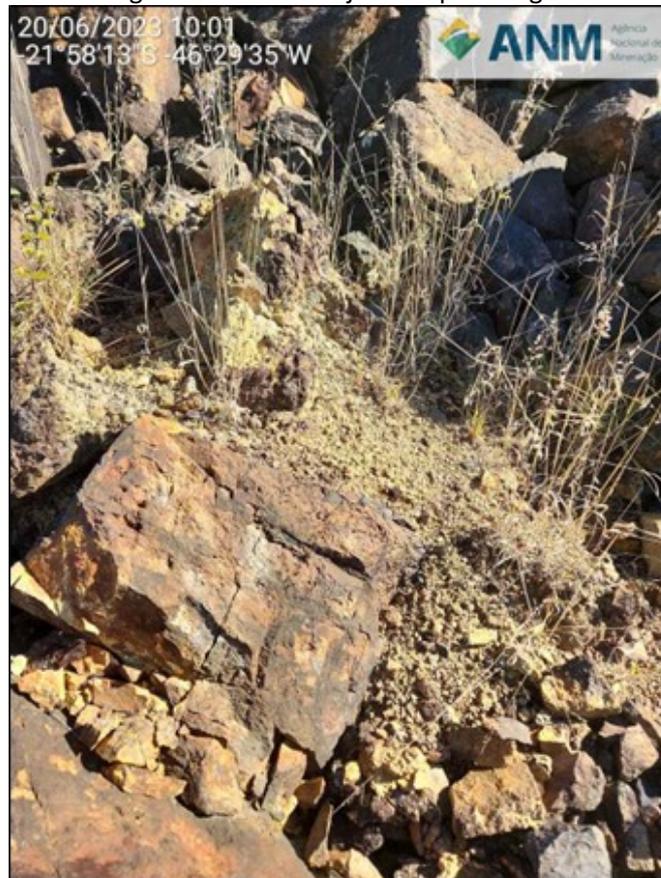
Figura 2.5 – Degradação do enrocamento no espaldar de jusante

- Investigar a espessura do enrocamento deteriorado e relatar resultados no *As Is*. **Prazo – 365 dias.**
  - Incluir a avaliação da estabilidade do talude da ombreira direita na RISR do 2° ciclo de 2023. **Prazo – 90 dias (até 30/09/2023).**

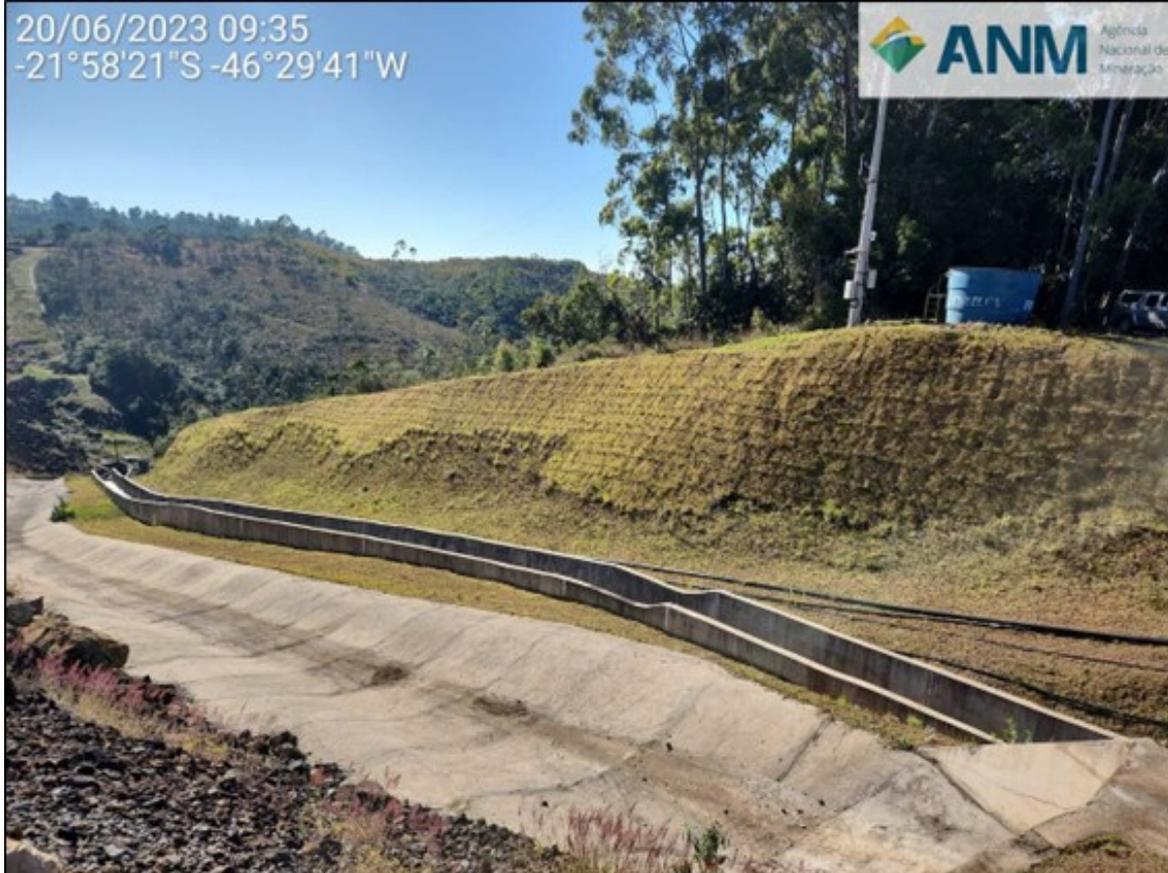
- Na região da ombreira direita observa-se a presença de um talude com inclinação íngreme, cujo pé coincide com a parede direita (sentido hidráulico) do sistema extravasor. Nessa região também foram observadas placas de grama recém-instaladas e fixadas com estacas de madeira, conforme indicado pela Figura 2.6. De acordo com o empreendedor essa instalação ocorreu em janeiro de 2023. **Sugere-se que seja exigido do empreendedor que inclua a avaliação da estabilidade do talude da ombreira direita na RISR do 2º ciclo de 2023.**

Figura 2.6 – Talude da ombreira direita

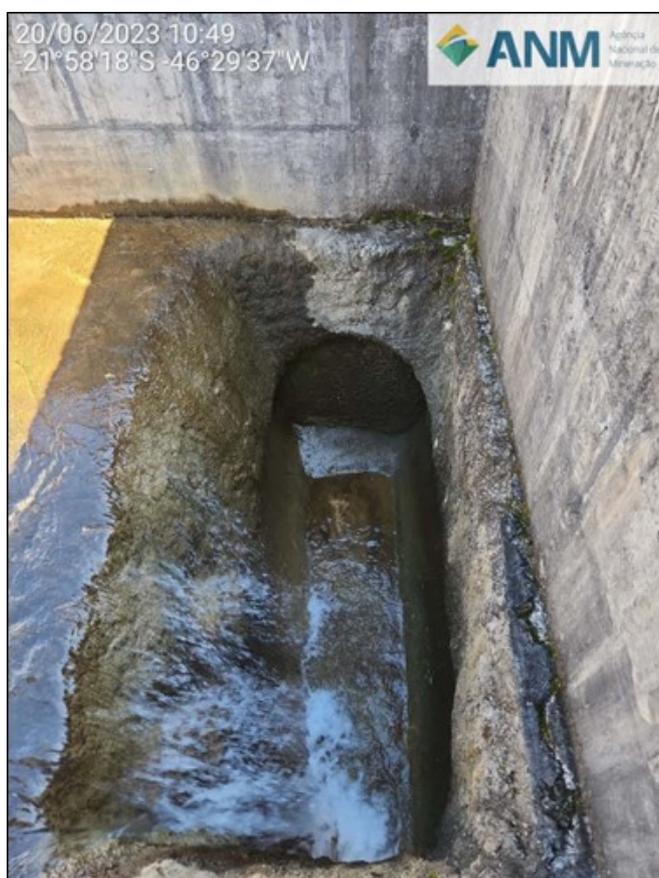
- Durante a vistoria o sistema extravasor localizado na ombreira direita estava em operação. Não foram identificadas anomalias. Foi informado pela equipe da CNEN que acompanhou a vistoria que em épocas de estiagem em que o sistema extravasor não está operando, é possível visualizar percolação pela galeria tamponada do sistema de tulipa desativado (Figura 2.7). Recomenda-se que, caso essa anomalia volte a ser observada, que sejam implantadas medidas para monitoramento da vazão e da presença de sólidos.

Figura 2.7 – Desemboque tamponado do sistema extravasor desativado

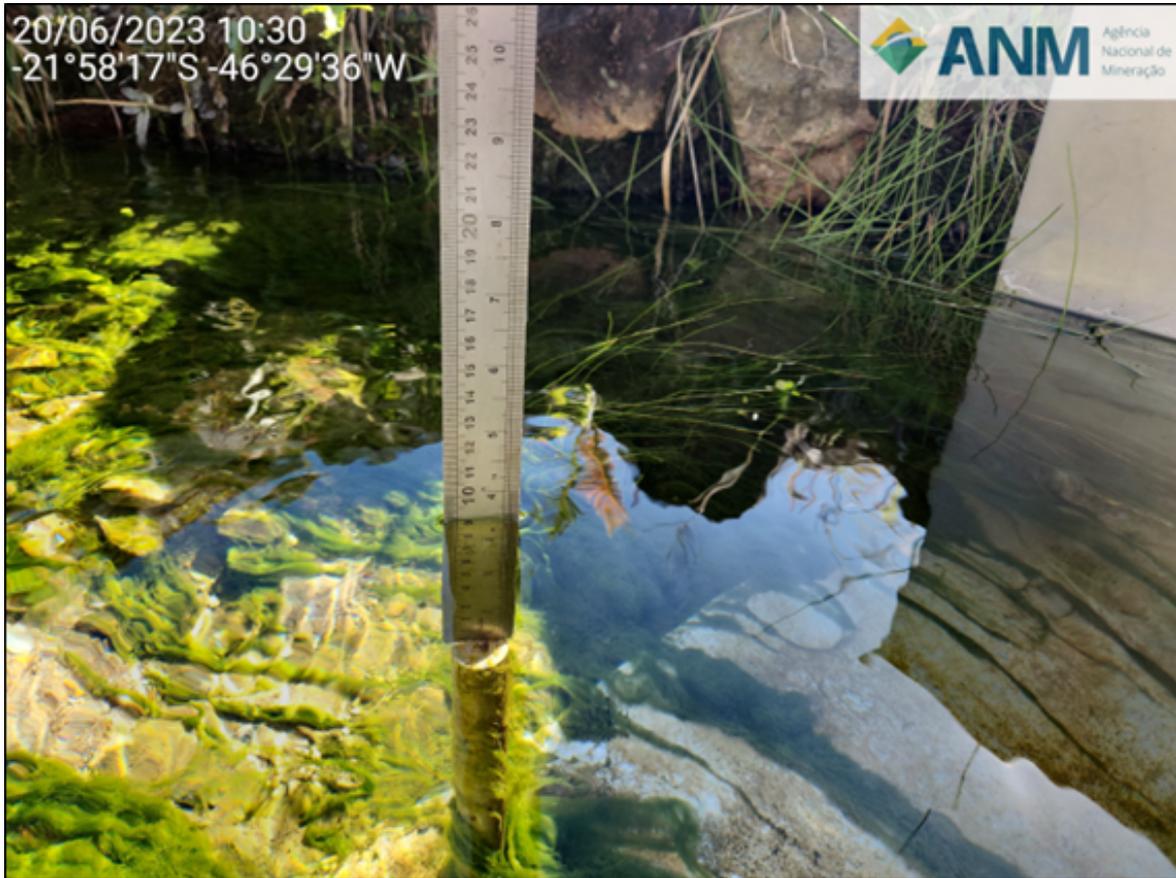
- Foi realizada uma leitura manual do medidor de vazão da drenagem interna (Ponto 27E). A partir de uma régua foi medida a altura de 9,1 cm entre o vértice do vertedor e a lâmina d'água (Figura 2.8). Utilizando-se da equação abaixo foi calculada vazão de 12,7 m<sup>3</sup>/h. Este valor está condizente com os observados durante o mesmo período em 2022.

Figura 2.8 – Leitura manual do medidor de vazão da drenagem interna (ponto 27E)

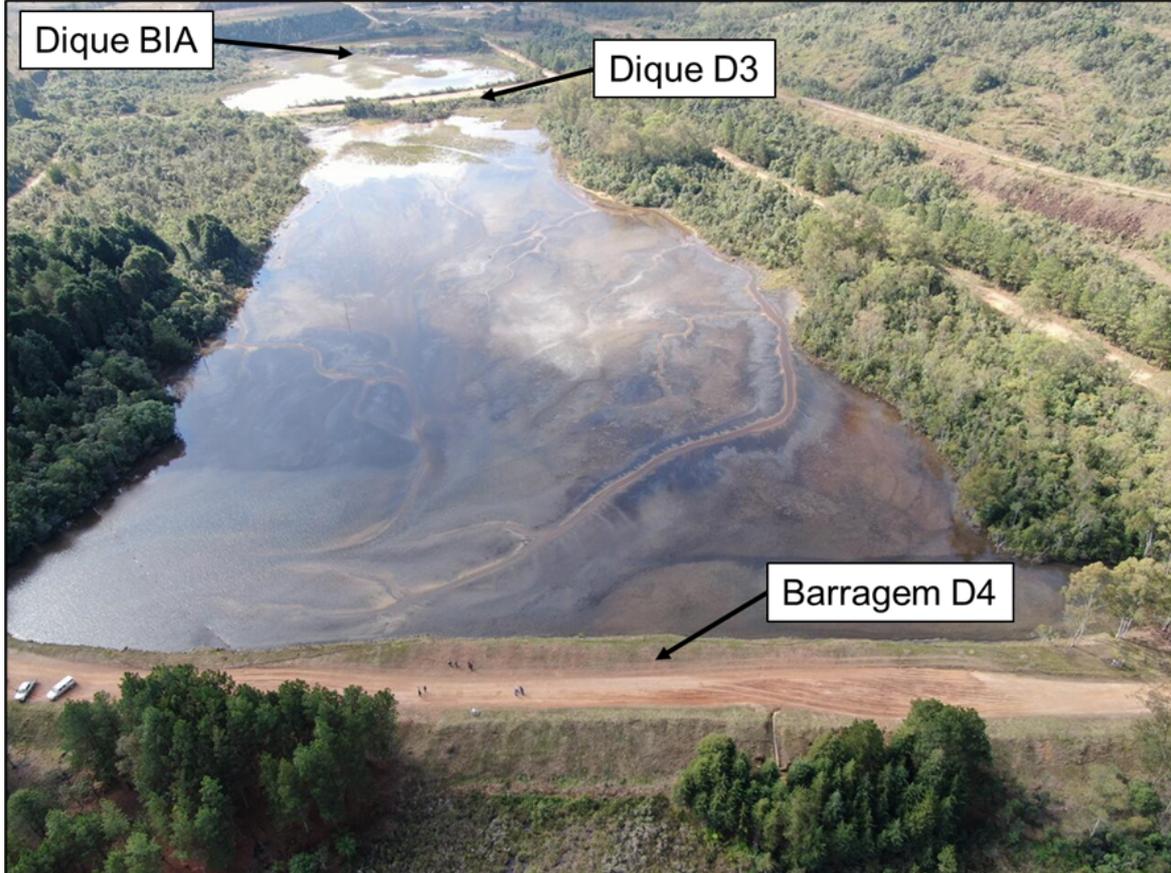
Figura 3.1 – Barragem D4 e diques internos na data da vistoria

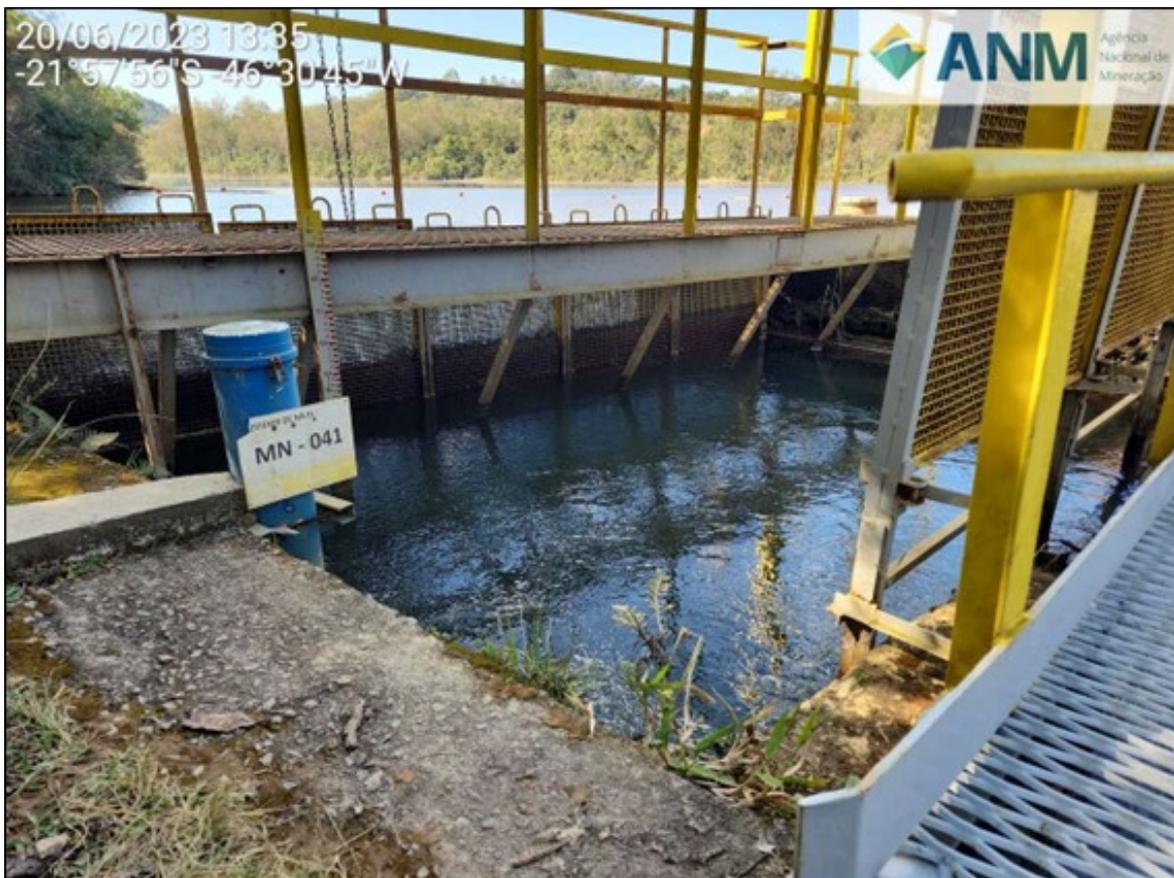
- Na data da vistoria o reservatório da barragem D4 encontrava-se assoreado e os dois sistemas extravasores estavam em operação. Com o auxílio do hipsômetro foi medida borda livre de aproximadamente 40 cm no trecho mais rebaixado da crista e borda livre de aproximadamente 90 cm na região central do barramento. Além disso, observou-se que a colmatação da tela para retenção de sólidos no extravasor principal é responsável por elevar em aproximadamente 25 cm o nível do reservatório, conforme Figura 3.2.

Figura 3.2 – Colmatação da tela de contenção de sedimentos no emboque do sistema extravasor

Ressalta-se que o plano de ação apresentado pela INB não atende às expectativas da ANM, com datas de execução longas que adentram ou ultrapassam o período chuvoso compreendido entre outubro de 2023 e março de 2024. Com isso, **sugere-se o encaminhamento de exigência para que o plano de ação seja revisto em até 30 dias, com a proposição de novas medidas.** Caso até o final de setembro de 2023 ainda não tenham sido executadas ações que melhorem a condição da Barragem D4, a ANM entenderá que se trata de uma anomalia Não Controlada o que acarreta na atribuição de Nível de Emergência 2 (NE2).

Durante a vistoria foi exigido do empreendedor que apresentasse um plano de ação e um cronograma executivo das soluções para remoção do nível de emergência da estrutura. Essas soluções incluem a verificação da segurança hidráulica da barragem.

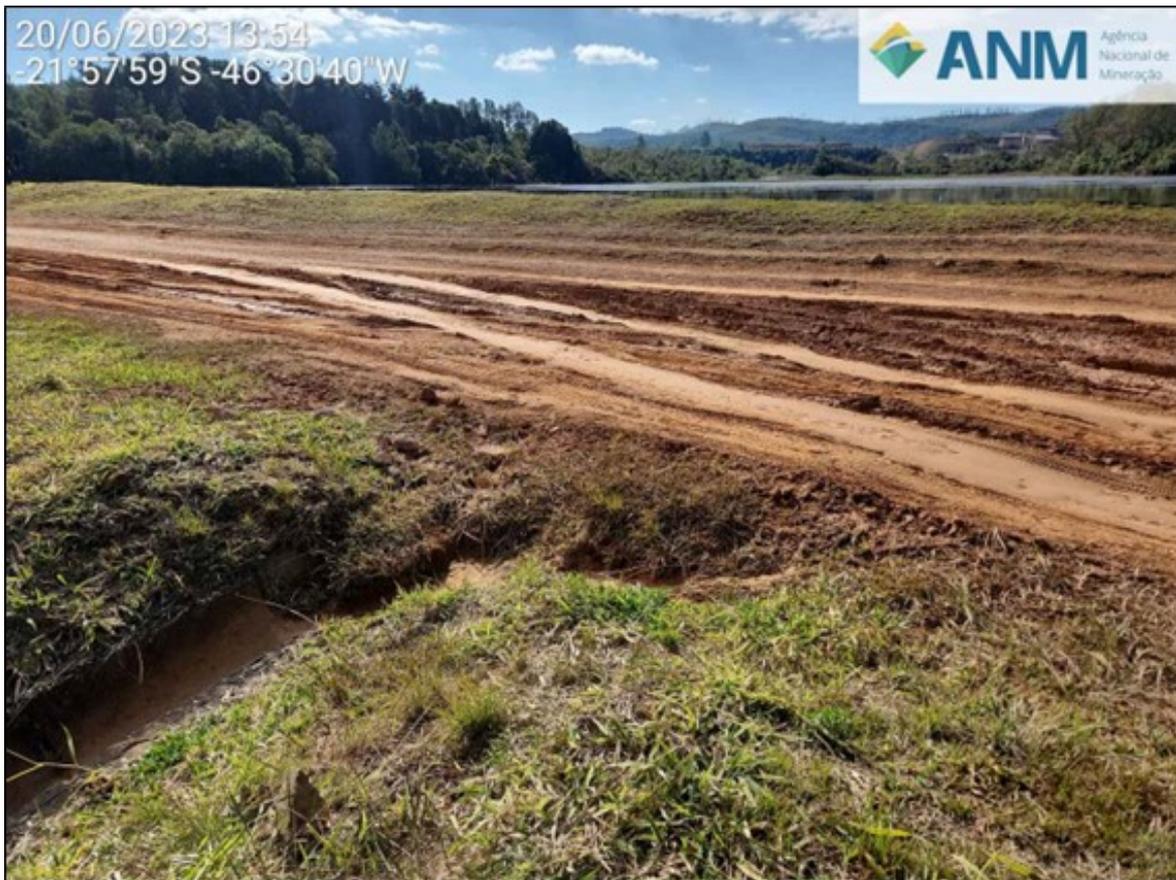
- A partir do caminhamento pela crista observou-se irregularidades oriundas de acúmulo de água pluvial, conforme indicado na Figura 3.3. Portanto, **sugere-se exigir do empreendedor que seja projetado e implantado um sistema de drenagem superficial eficiente para a crista e taludes da estrutura.**

Figura 3.3 – Irregularidades e problemas de drenagem superficial da crista

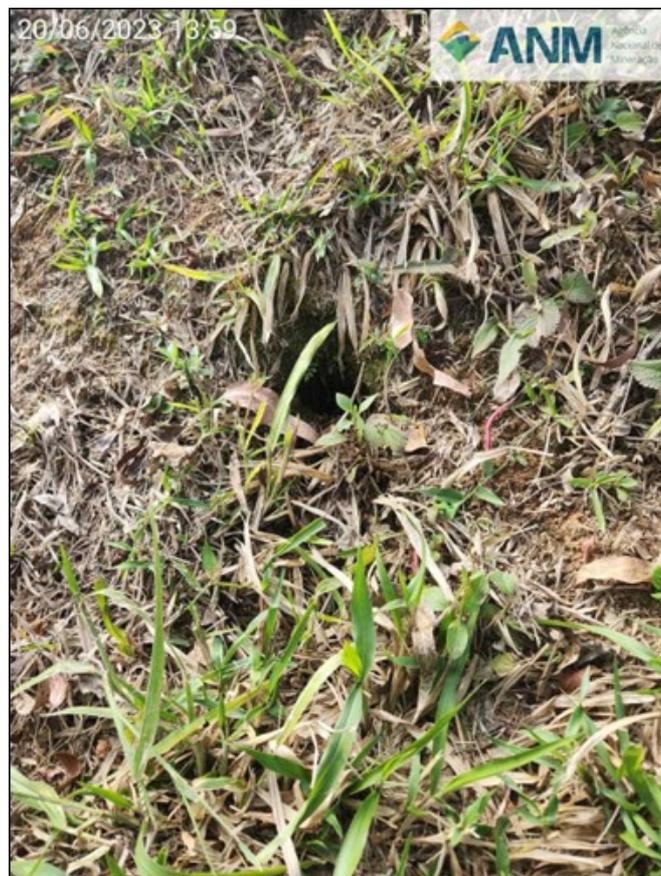
- O talude de jusante se encontrava em boas condições de estado de conservação em relação à proteção vegetal. No entanto, conforme Figura 3.4, foram observadas tocas de animais que devem ser preenchidas nas rotinas de manutenção da barragem.

Figura 3.4 – Buracos de animais no talude de jusante

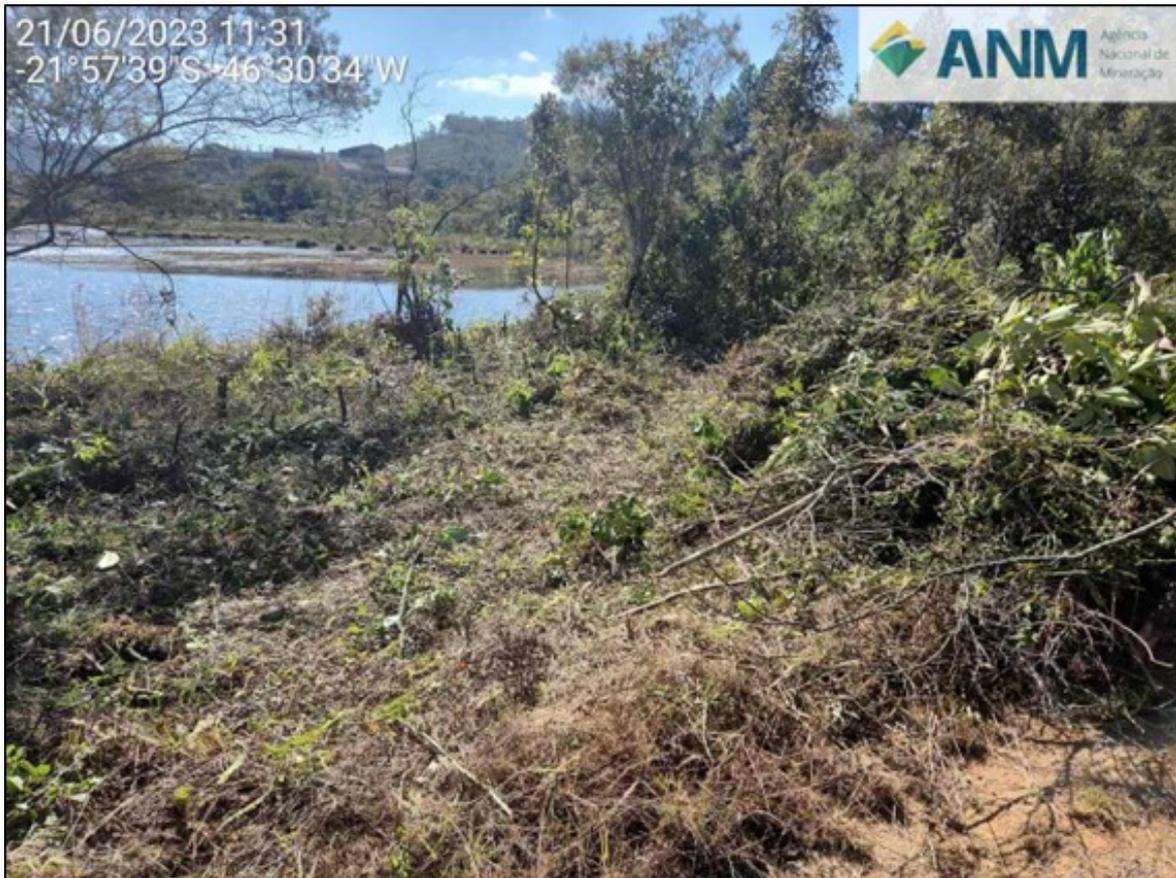
Com relação aos diques internos, não foi possível executar a vistoria dos taludes em função da presença de vegetação. Por esse motivo, ainda durante a vistoria foi exigida a roçagem dos taludes de montante e jusante do Dique D3 e BIA, com prazo para término até dia 11/07/2023. Ainda durante a vistoria o procedimento de roçagem foi iniciado, conforme evidenciado na Figura 3.5.

Figura 3.5 – Roçagem dos taludes do dique D3

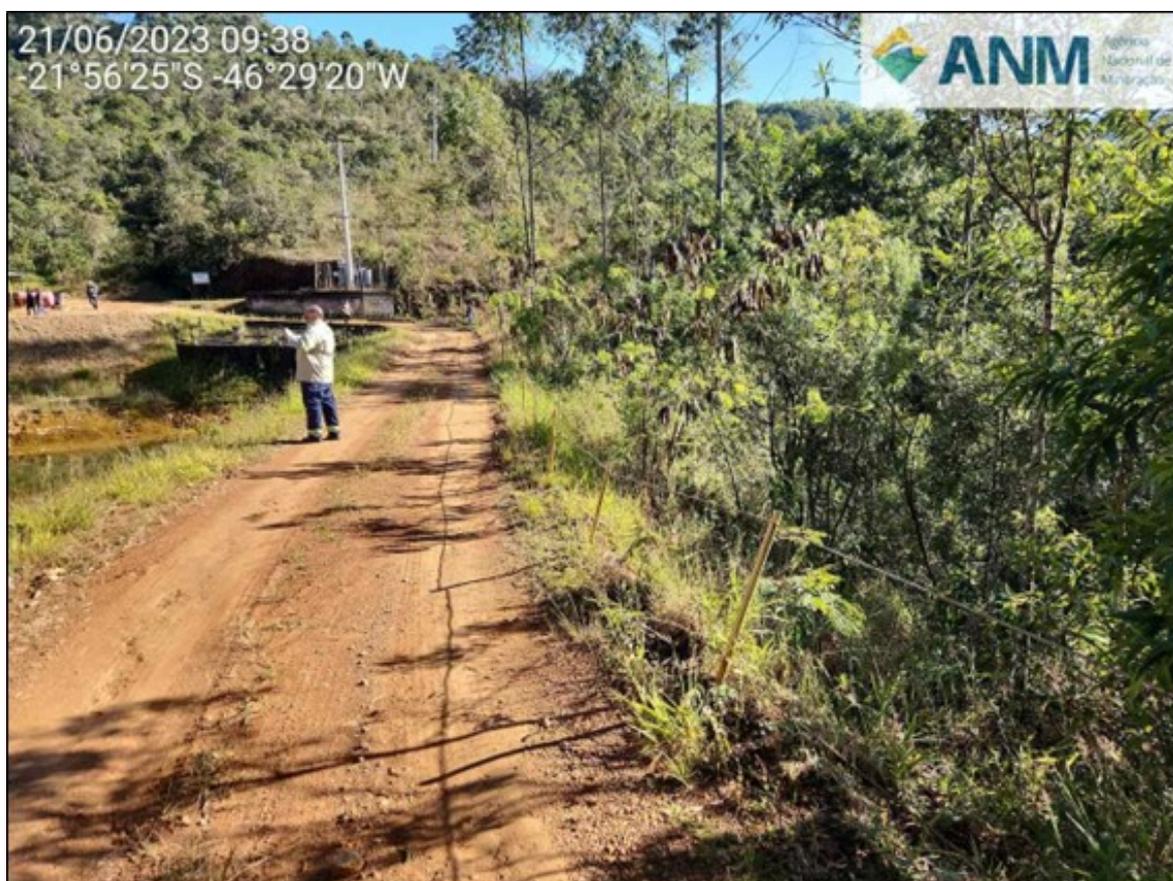
- P1 – Neste ponto foi identificada uma barragem denominada Bacia Nestor Figueiredo (BNF) (Figura 4.2). Tendo em vista o fechamento da pilha BF4, essa estrutura atualmente atua apenas como retenção de água oriunda de uma surgência da drenagem de fundo da pilha. O nível d'água é mantido rebaixado pelo empreendedor a partir do bombeamento para uma bacia escavada implantada ao lado da BNF. No entendimento da ANM a estrutura se enquadra na definição de Barragens de Mineração da Resolução ANM n° 95/2022. **Portanto, sugere-se o encaminhamento de exigência para que o empreendedor faça o cadastramento da estrutura no SIGBM.**

Figura 4.2 – P1 – Crista da Bacia Nestor Figueiredo

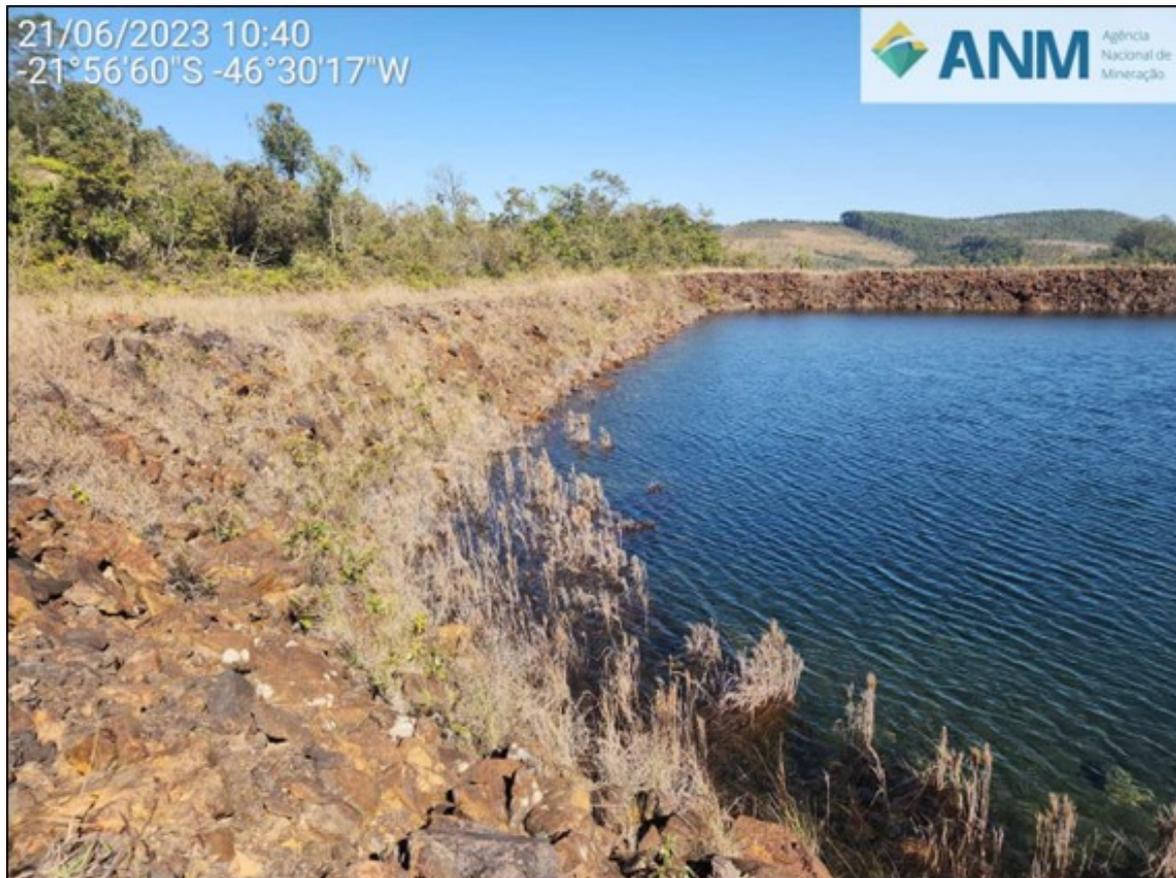
- P3 – Esse ponto corresponde ao limite da cava da mina a oeste. Não foram identificadas estruturas geotécnicas de contenção no local.
- P4 – Neste ponto observou-se a presença de uma estrutura de reservação de água pluvial denominada Bacia A2 (Figura 4.3). No entendimento da ANM a estrutura não se enquadra na definição de Barragens de Mineração da Resolução ANM n° 95/2022 por não ter finalidade de contenção, acumulação, decantação ou descarga de rejeitos ou de sedimentos provenientes de atividades de mineração. **Portanto, entende-se que a fiscalização da segurança dessa estrutura não compete à ANM.**

Figura 4.3 – P4 – Bacia A2

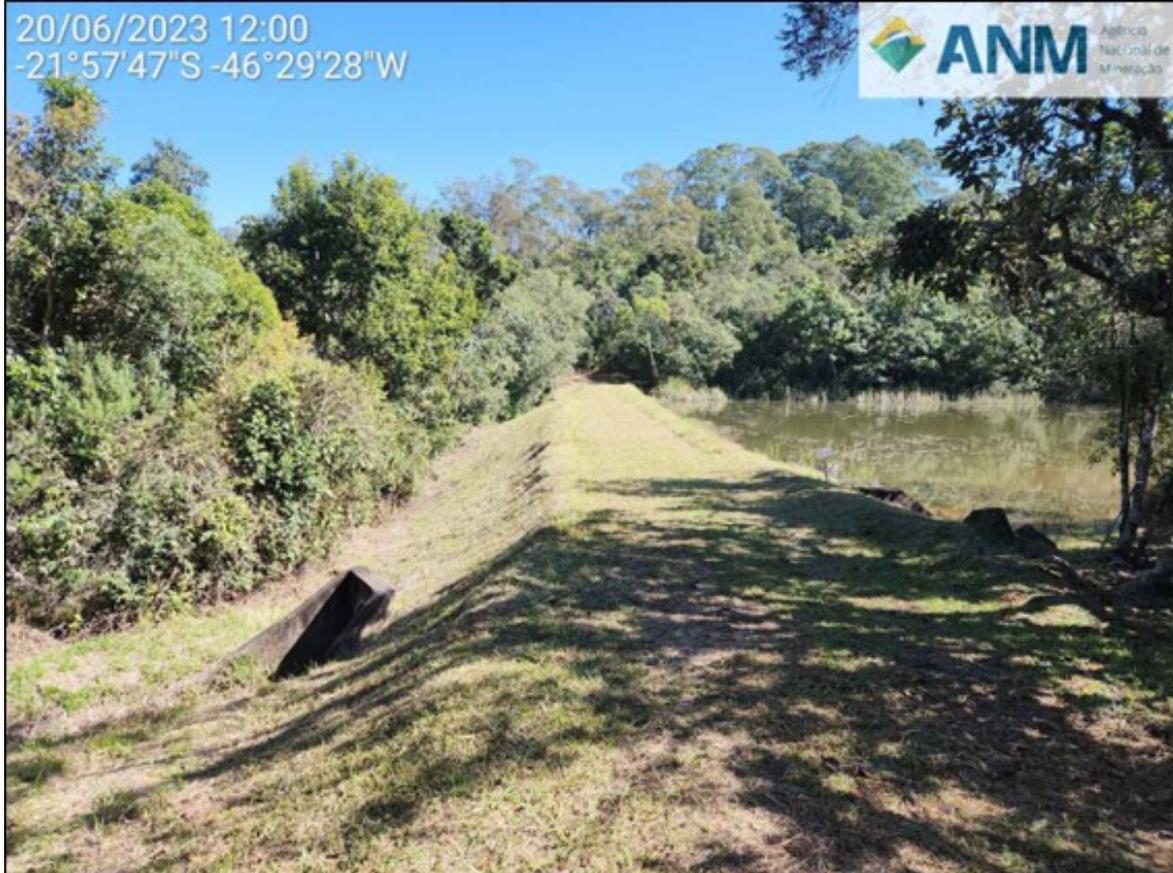
- P11 – Neste ponto observou-se a presença de uma barragem denominada Dique Asa da Andorinha com altura aproximada de 4 m (medição por meio do hipsômetro) (ver Figura 4.4). Durante a vistoria foi exigido que o empreendedor apresentasse evidências que a estrutura se trata apenas de uma barragem para regularização de vazão de água e desvio do aporte de água para a Barragem de Rejeitos, não tendo como objetivo contenção de sedimentos e ou rejeito. Essa exigência foi respondida satisfatoriamente pelo empreendedor no Requerimento (8058594) que apresentou evidências demonstrando que a estrutura armazena água com característica de águas naturais sem sofrer influência das atividades de mineração da UDC. **Portanto, entende-se que a fiscalização da segurança dessa estrutura não compete à ANM.**

Figura 4.4 – P11 – Dique Asa da Andorinha
