AGÊNCIA NACIONAL DE MINERAÇÃO

**PARECER TÉCNICO Nº 85/2023/SEFBM-C/COPGBM-C/SBM-ANM/DIRC**

**Assunto:** Vistoria - Barragem de Rejeitos, Barragem D4 e outras

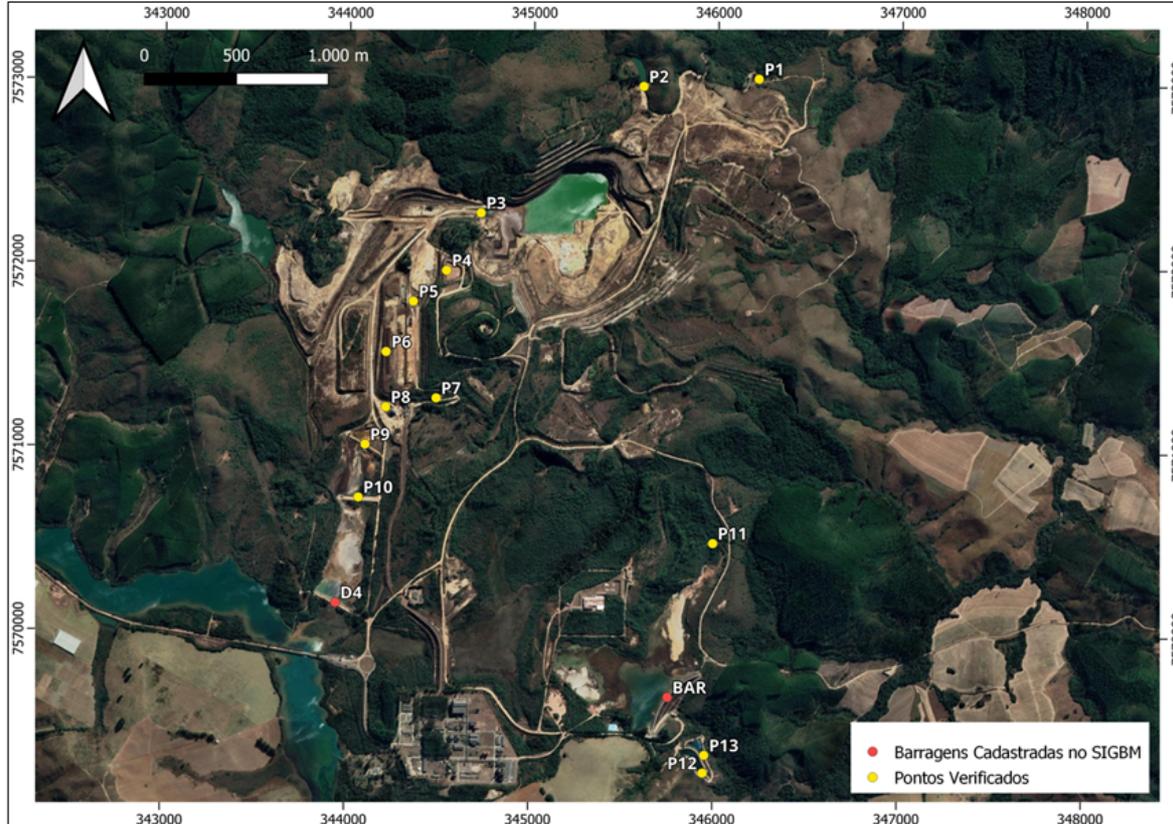
Figura 4.1 – Pontos verificados durante a vistoria

Previamente à vistoria, a equipe de fiscalização mapeou a partir de imagens de satélite algumas estruturas da UDC para que fosse verificado em campo se configuram barragens de mineração, nos termos do inciso IV do Art. 2º da Resolução ANM nº 95/2022. A Figura 4.1 apresenta os pontos verificados. A seguir foram descritas as considerações sobre cada estrutura.
